WYCENA Nr: WP0815/2/1/2022

Zadanie: Określenie wartości rynkowej pojazdu

Marka: MERCEDES-BENZ

Model: V 220 CDI MR`97 638

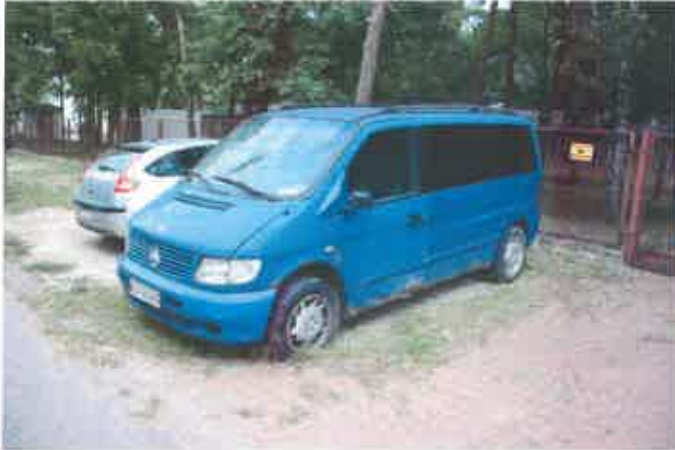
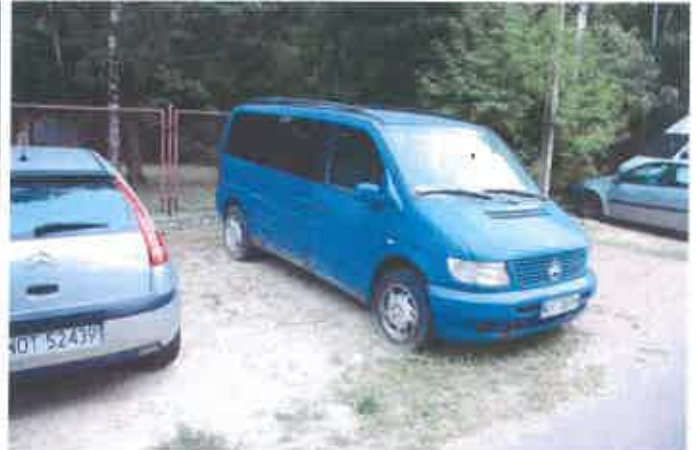
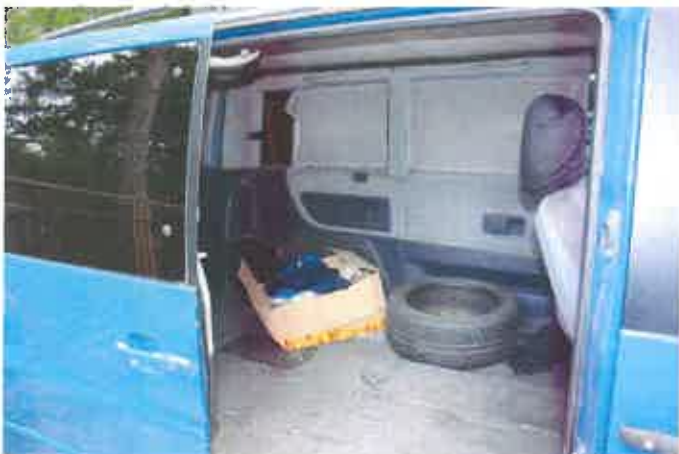
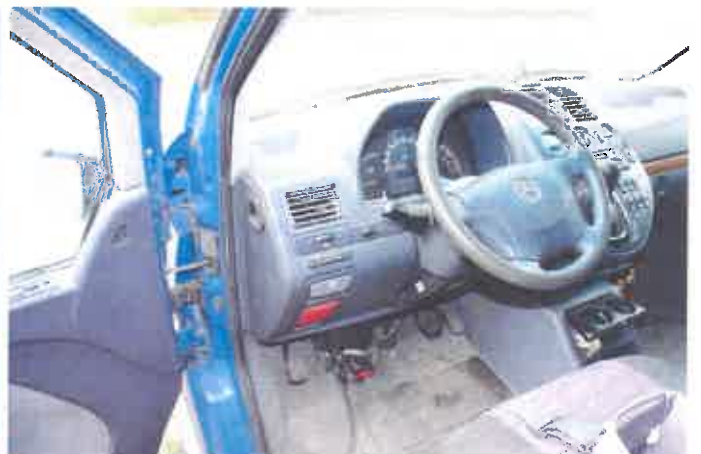
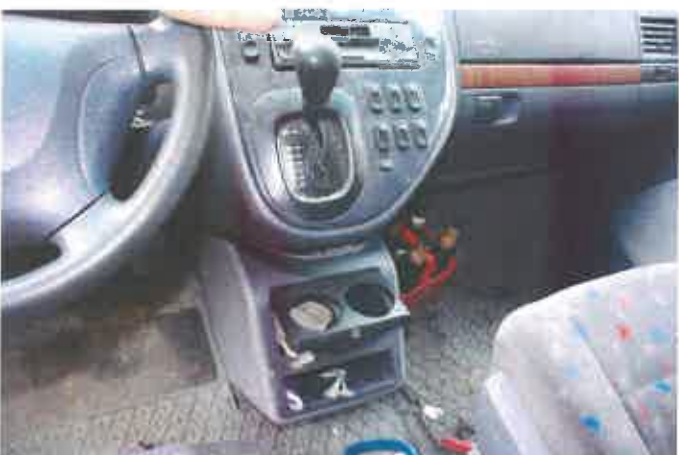
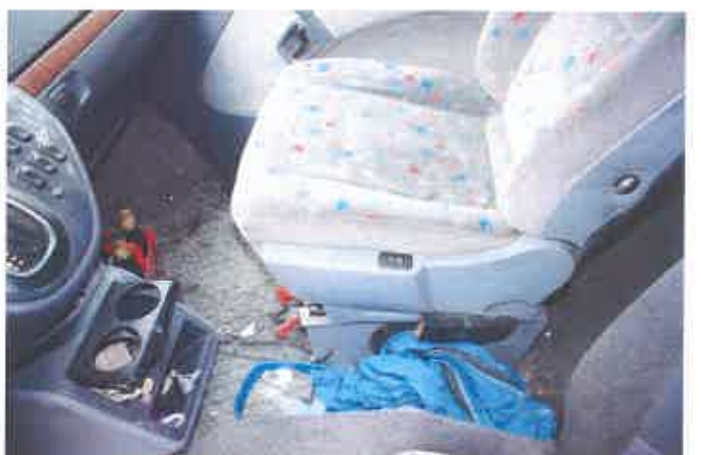
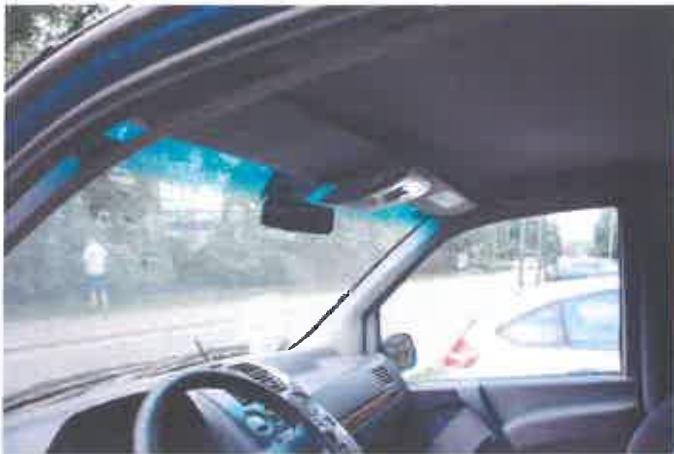
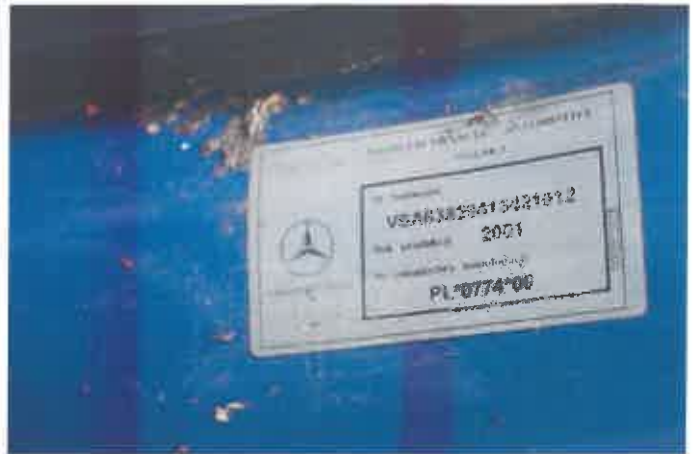
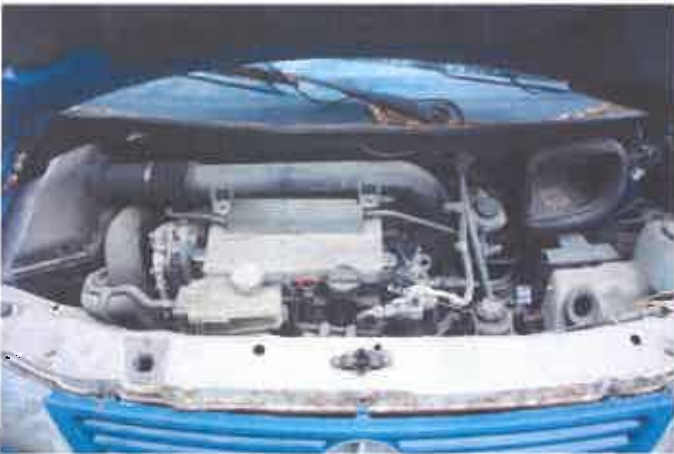
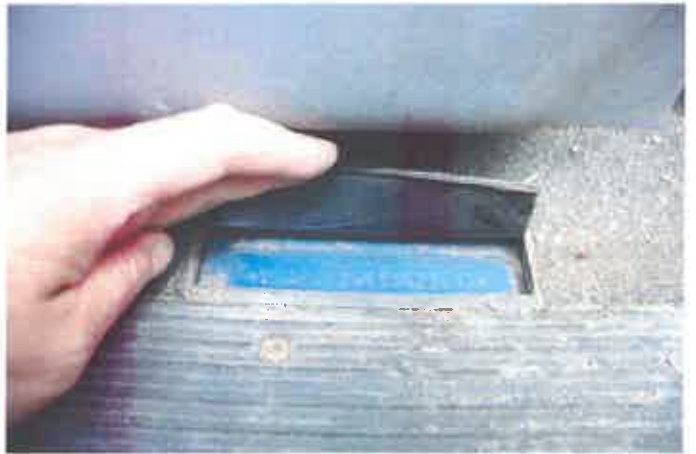
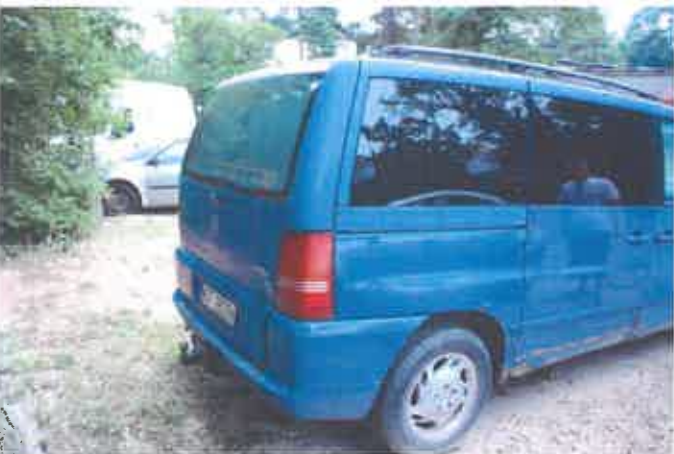
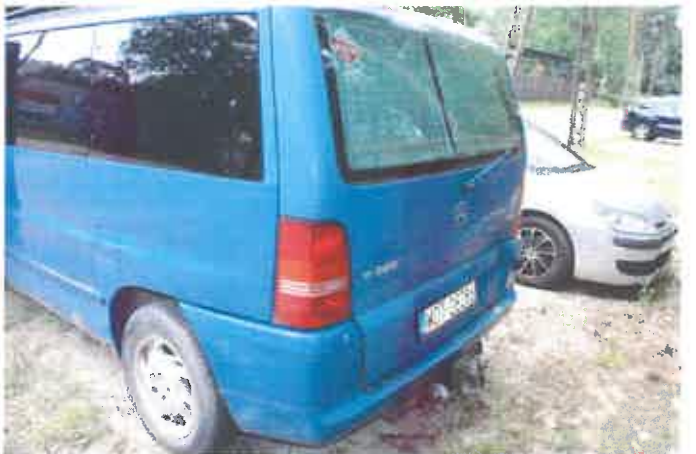
- ✶ nadwozie - liczne ogniska korozji z perforacją blachy w obszarze:
 - drzwi przednich prawych i lewych,
 - błotników przednich,
 - drzwi przesuwnych prawych,
 - progu prawego i lewego
 - wzmocnienia czołowego
 - ściana boczna tylna prawa i lewa
- ✶ pokrywa bagażnika wraz z listwą - pocięta,
- ✶ liczne ubytki powłoki lakierowej,
- ✶ lustro zewnętrzne lewe - połamane
- ✶ instalacja elektryczna - zdekompletowana

- tapicerka - zabrudzona, poprzecierana, zdekompletowana,
- podsufitka - zarwana,
- siedzenia 2- go i 3 - go rzędu - brak
- skrzynia biegów - według oświadczenia - uszkodzona
- silnik - według oświadczenia - uszkodzony
- wnętrze pojazdu zatęchłe i zawilgocone;

Odbudowa pojazdu ekonomicznie nieuzasadniona. Koszt przywrócenia pojazdu do stanu umożliwiającego jego eksploatacji w ruchu drogowym znacznie przekroczy jego wartość rynkową.
